Протокол испытаний 03 / 2018

Испытание для определения сопротивления ветровому подъему согласно Европейской директиве о технической сертификации ETAG 006, Руководство по получению Европейского технического одобрения для кровельных гидроизоляционных мембран с механическим креплением, глава 5.1.4.1 (Редакция Ноябрь 2012)

Заказчик: Koelner Rawlplug IP Sp. z
о.о.
Kwidzynska 6
51 -416 Вроцлав
Польша

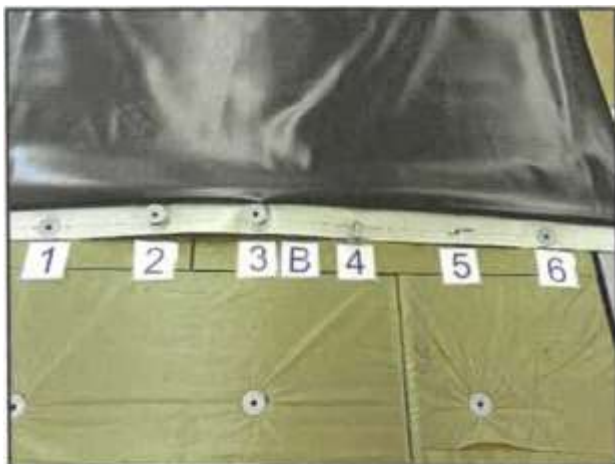
Рисунок 1

- Крепежные элементы В4 были вырваны из гофра профилированного листа. (см. рисунки 1 - 2)

Повреждение образца происходит при нагрузке $\Delta W_{100\%} = 2400 \text{ N / крепеж}$
